UNIVERSIDAD NACIONAL DE JAÉN
CARRERA PROFESIONAL DE INGENIERIA CIVIL

**“MEJORAMIENTO DE LA RESISTENCIA A LA
ESCORRENTÍA SUPERFICIAL DE PAVIMENTOS
ADOQUINADOS, CON MEZCLA ASFÁLTICA - JAÉN 2019”**

**TESIS PARA OPTAR EL TITULO PROFESIONAL DE
INGENIERO CIVIL**

JAÉN - PERÚ, DICIEMBRE 2019

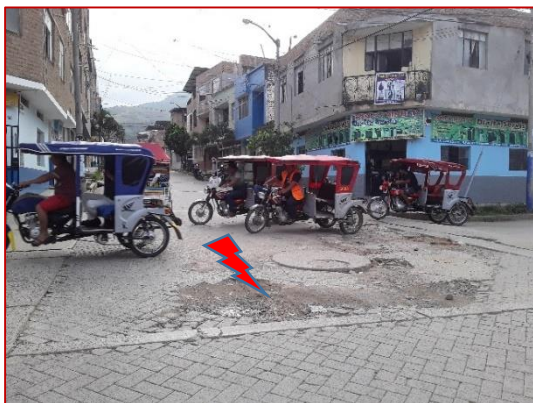
Figura 1. Falla por erosión del pavimento - calle Antonio Raimondi cuadra N° 10

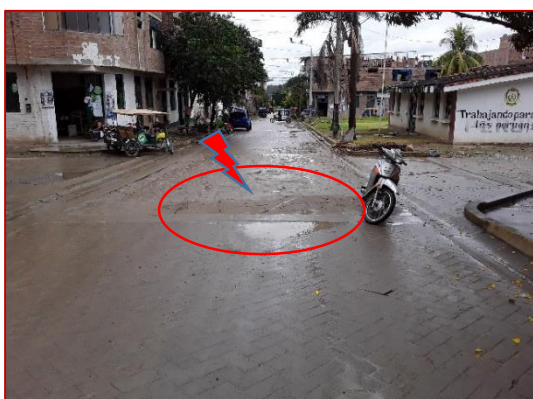
Figura 3. Falla de erosión total de los adoquines - calle Antonio Raimondi cuadra N° 01

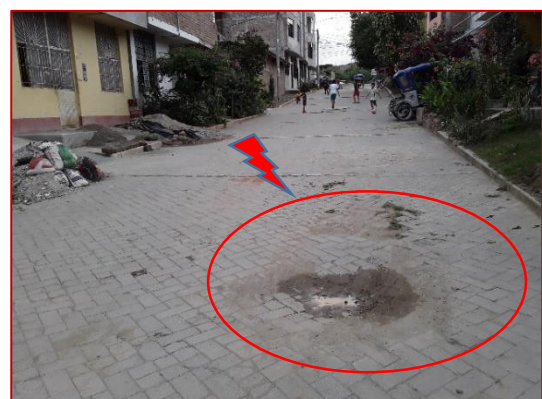
Figura 4. Falla por asentamiento de la carpeta de rodadura de la calle Santa Teresita

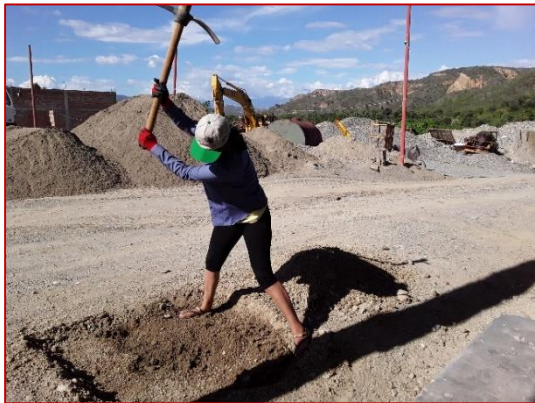
Una vez determinada la clasificación y el tipo de vía (calle urbana para tránsito pesado) se eligió el lugar apropiado donde se realizaría la muestra de ensayo. Posterior a ello, se tomó muestras representativas alteradas e inalteradas y en cantidades suficientes de una exploración a cielo abierto de 1.50 m de profundidad tal como lo especifica la norma MTC E 101.

Figura 6: Exploración del terreno a cielo abierto

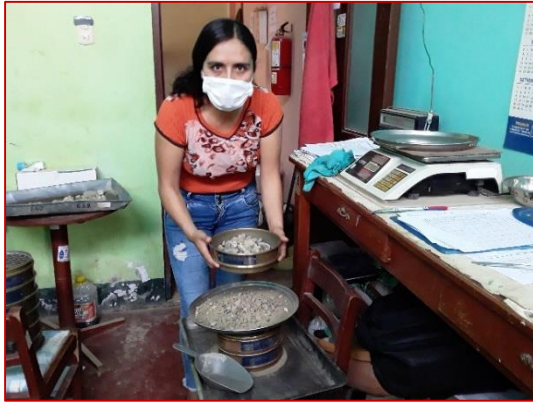
Figura 13. Tamizado en seco del agregado grueso del material para base granular

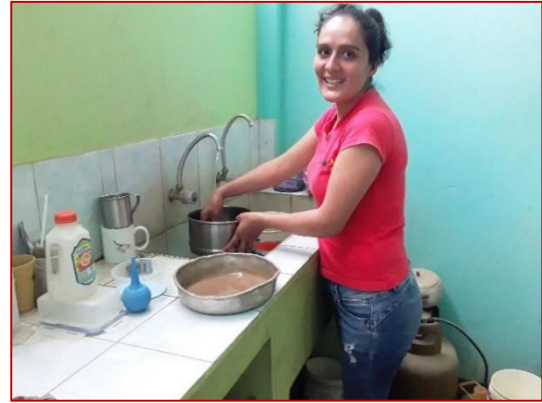
Figura 14. Lavado del agregado fino del material para base granular

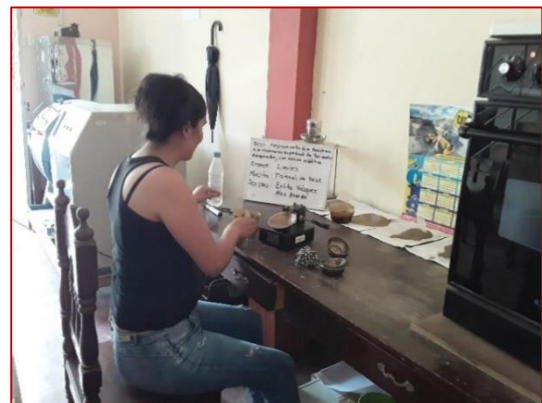
Figura 19. Determinación del límite líquido en equipo Casagrande

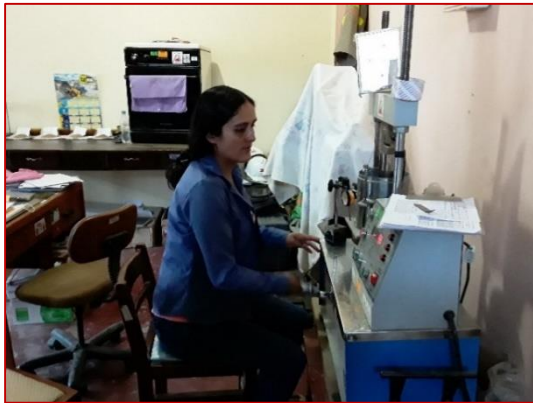
Figura 31. Penetración de la muestra, con la prensa para CBR, después de ser sumergida.

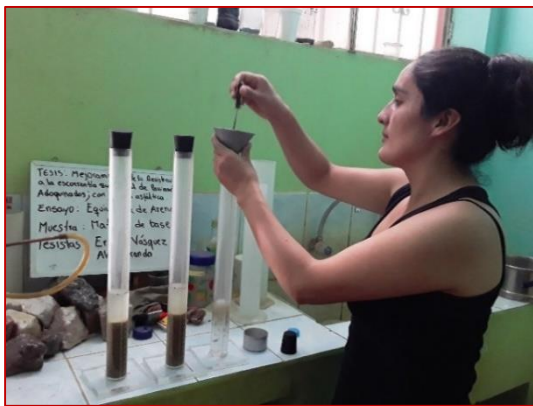
Figura 41. Inmersión del espécimen en la probeta de medición

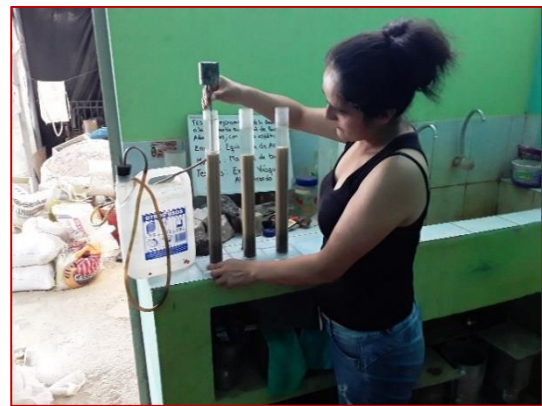
Figura 42. Medición de altura de la arena

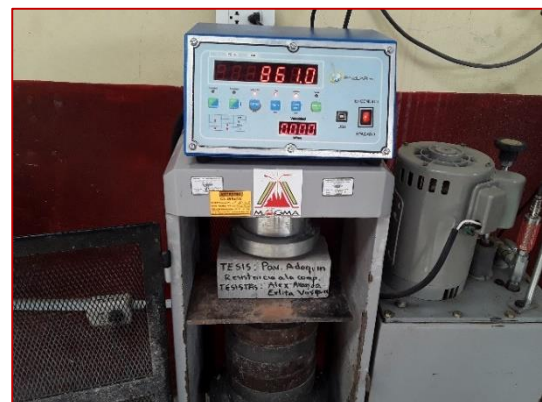
Figura 44. Resultado de la resistencia a la compresión del adoquín de concreto

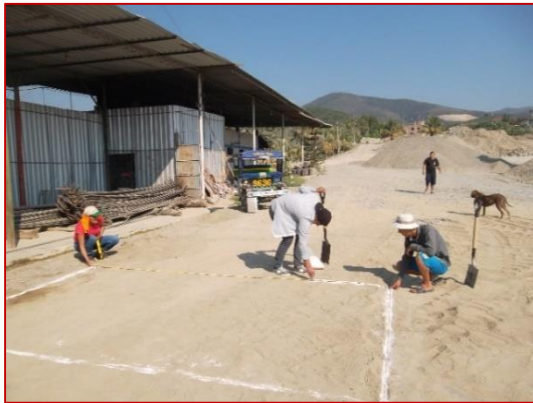
Por lo antes expuesto, para la ejecución del pavimento a escala real, se excavo un área de 7 m2 a una profundidad de 40 cm para luego compactarla al nivel necesario.

Figura 45. Replanteo del perímetro de área a excavar

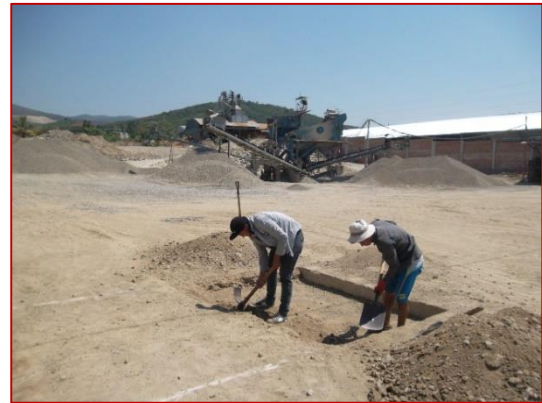
Figura 46. Excavación del área de 7 m² para el modelo real del pavimento

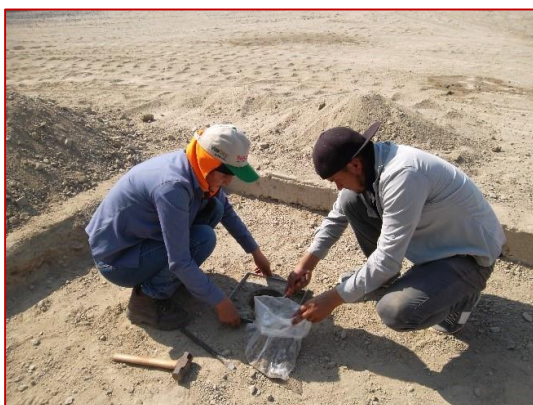
Se trabajó de acuerdo a la norma MTC E 117 del Manual de Ensayos de Materiales con los materiales y procedimientos que indica.

Figura 47. Remoción del material del hoyo de ensayo en la sub-rasante

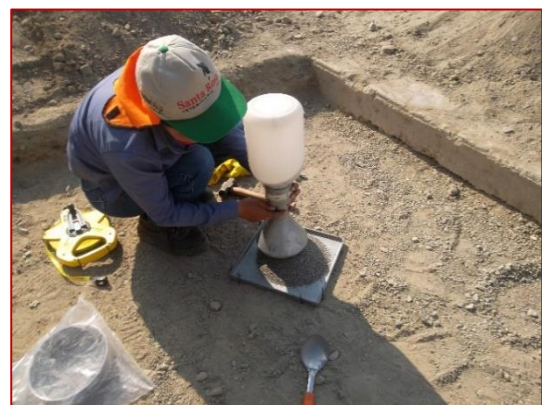
Figura 48. Colocación de arena calibrada en el hoyo para luego registrar su peso

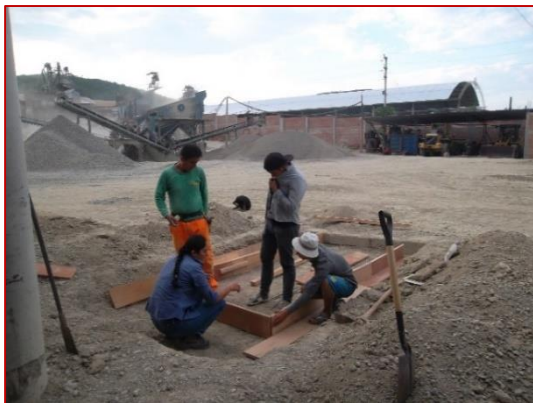
Una vez compactada y nivelada la subrasante a 40 cm del nivel de terreno natural y a una pendiente del 3%, se adecuo el terreno de fundación para la estructura de confinamiento, para ello se excavo 18 cm más que el nivel superior de la base a un ancho real de 15 cm. Posteriormente se habilitó madera para el encofrado respectivo de dicha estructura en todo su perímetro.

Figura 49. Adecuar el lugar para encofrado del confinamiento

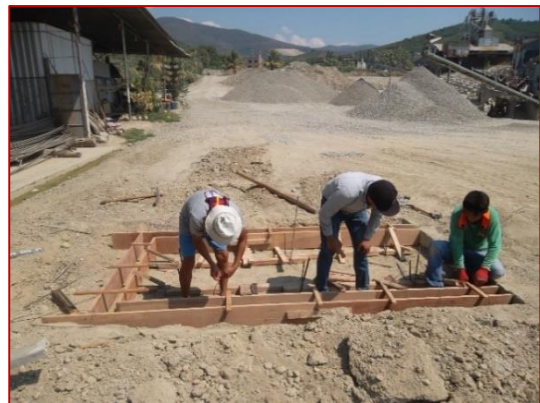
Figura 50. Encofrado del confinamiento

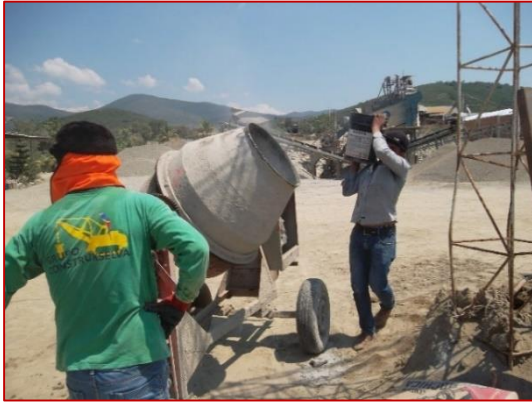
Se trabajó con una dosificación de concreto de 210 kg/cm², una vez obtenida la mezcla se procedió al vaciado de concreto en las áreas correspondientes, asegurándose de que al momento del vaciado no se generen cangrejas puesto éstas podrían ser el inicio de una falla del pavimento al momento que éste entre en uso, por ello se realizó una vibración uniforme en toda el área de la estructura de confinamiento.

Figura 51. Mezcla de agregados que generan concreto fresco

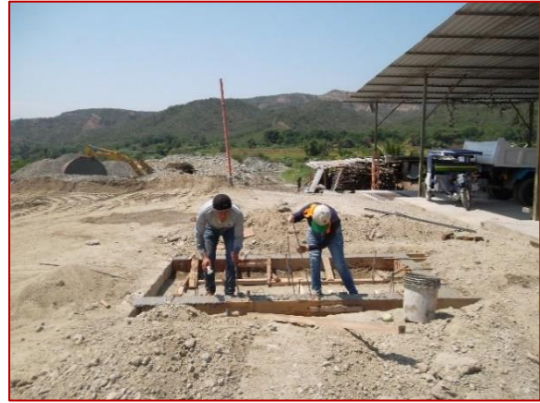
Figura 52. Vibrado del confinamiento para evitar las cangrejas de la estructura

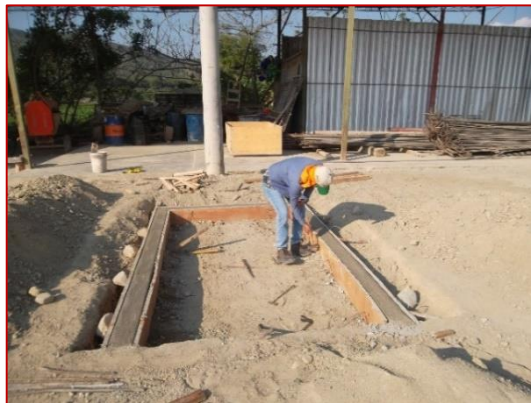
Pasadas las 24 horas de haber vaciado la mezcla de concreto para la construcción de la estructura de confinamiento, se procedió a desencofrar dicha estructura, teniendo especial cuidado al momento de hacerlo con el objetivo de no deteriorar las aristas. Posteriormente se procedió al curado del concreto con el fin de que este no se agriete mientras la estructura llegue a su tiempo límite de fraguado.

Figura 53. Desencofrado del confinamiento

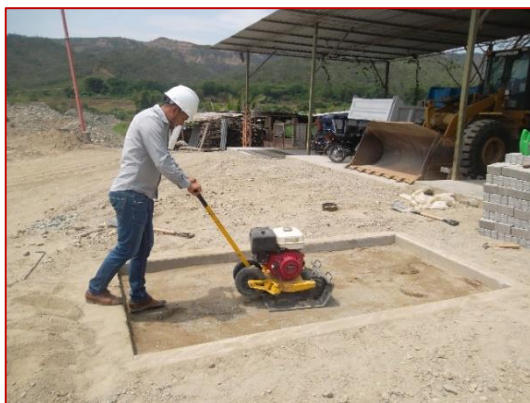
Una vez compactada y nivelada la sub-rasante con una pendiente de 3 % (para el drenaje) según diseño geométrico de la vía, se conformó la capa de base con material de las mismas características de la subrasante, puesto que éste cumple perfectamente con las especificaciones del material para base granular, con un espesor constante de 28 cm en toda el área del pavimento, en tres capas de 9 cm.

Figura 54. Compactación de la capa de base granular

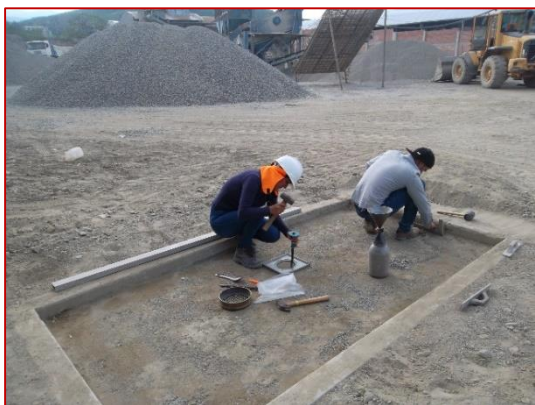
Se trabajó de acuerdo a la norma MTC E 117 del Manual de Ensayos de Materiales con los materiales y procedimientos que indica.

Figura 55. Remoción del material del hoyo de ensayo en la sub-rasante

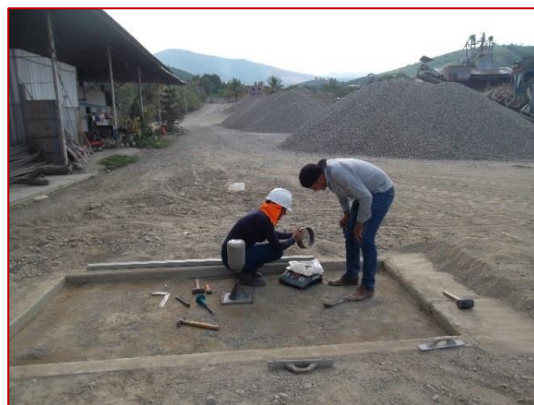
Figura 56. Pesado del material natural del hoyo

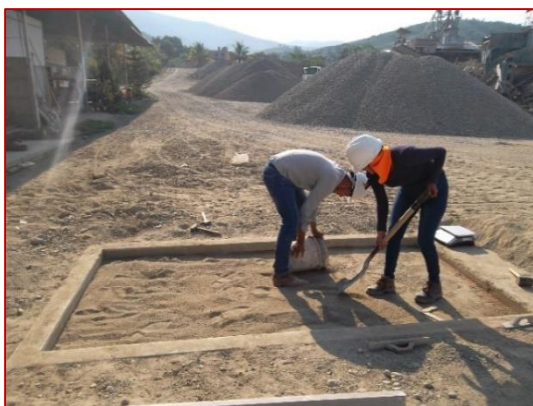
Se consideró arena que pase el tamiz N° 3/8" al tamiz N°100, tal como lo especifica la norma MTC EG – 2013 (Tabla 440 – 01), se colocó sobre la capa superior compactada y enrasada de la base granular a una altura de 4.5cm y con un contenido de humedad del 5%. Se utilizaron guías de 4.5 cm ubicadas al mismo nivel y en diferentes partes y con el apoyo de una regla niveladora se procedió a enrasar y a nivelar.

Figura 57. Puesta de material (cama de arena)

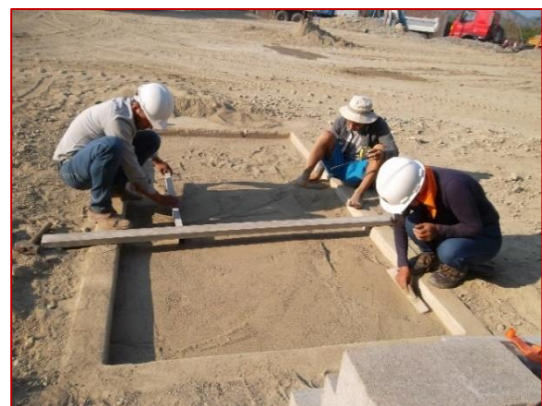
Figura 58. Nivelación de la cama de arena

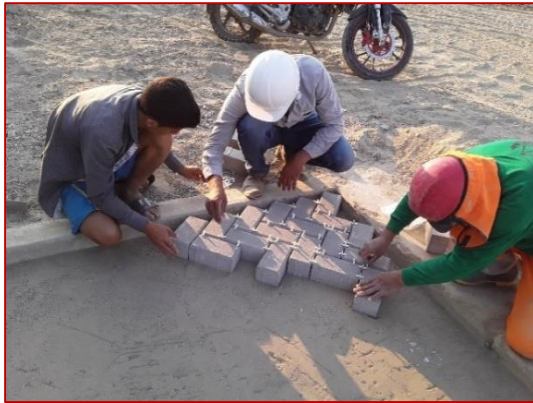
Las piezas de adoquín se ubicaron en la cama de arena, directamente donde se preveía que iría cada adoquín (ver imagen 59, 60), evitando asentar el adoquín primero y posteriormente arrastrarlo contra los adoquines vecinos, ya que se arrastraría arena lo que impediría obtener la junta requerida o de diseño. Cabe mencionar que el espesor de junta con el que se trabajo es de cinco milímetros con el fin de no tener inconvenientes al momento de construir la junta de sello.

Figura 59. Empalme de los Adoquines de Concreto

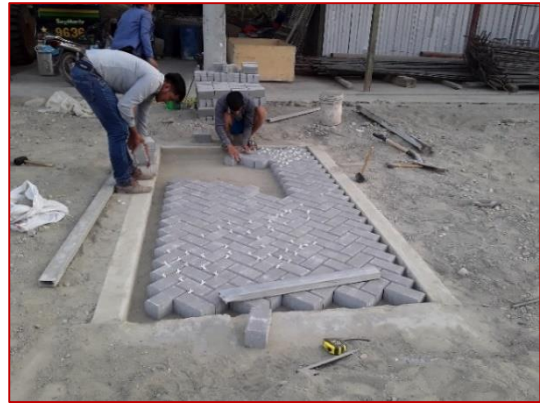
Figura 60. Instalación de adoquines de Concreto en toda el área de confinamiento

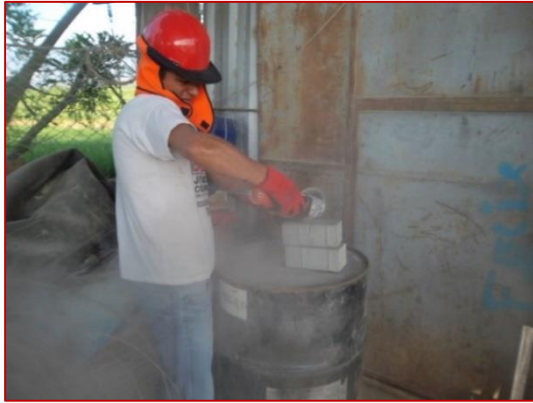
Cabe mencionar que para lograr un buen acabado en el corte y con el fin de garantizar un buen comportamiento de las piezas de ajuste, éstas se cortaron con disco de corte diamantado con dimensiones 3mm más pequeños que el espacio disponible, para de este modo lograr unir el pavimento a la estructura de confinamiento a través de una junta de sello, de la manera más adecuada.

Figura 61. Corte de las piezas para los ajustes del pavimento

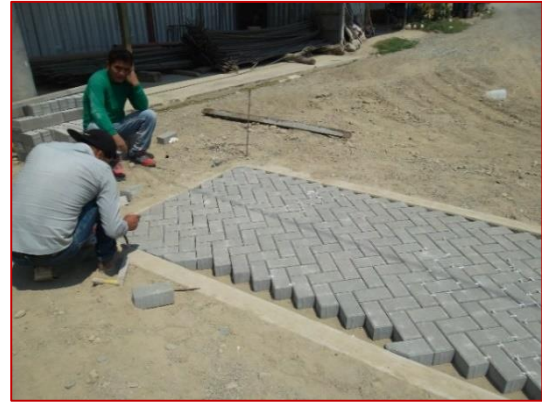
Posteriormente a la colocación de los adoquines dentro de la zona de confinamiento, se procedió a colocar las piezas de ajuste en los espacios que quedaron libres junto a la estructura de confinamiento, dichas piezas de ajuste fueron confeccionadas con los mismos adoquines cumpliendo en su ubicación con el mismo alineamiento o diseño del resto del pavimento.

Figura 62. Ubicación de las piezas de ajustes en toda la plataforma del pavimento

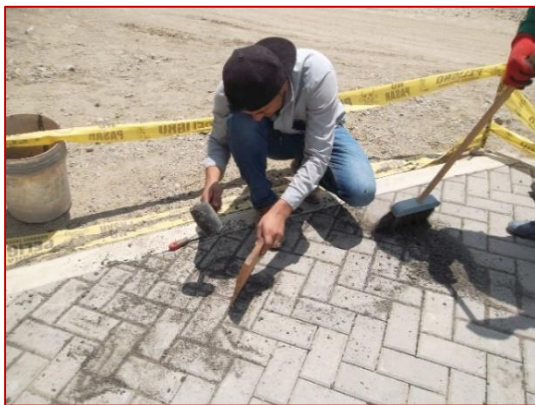
Posteriormente, se aplicó la mezcla asfáltica la cual fue apisonada con un utensilio de madera trabajado y adaptado a la forma y espesor de la junta de modo que permita introducir la mezcla asfáltica con facilidad y así lograr una compactación firme libre de espacios vacíos, pues de aparecer dichos espacios vacíos servirían como puntos de inicio para procesos de erosión de la junta y como consecuencia de ello, el daño prematuro del pavimento.

Figura 63. Compactación de la mezcla asfáltica en las juntas del pavimento

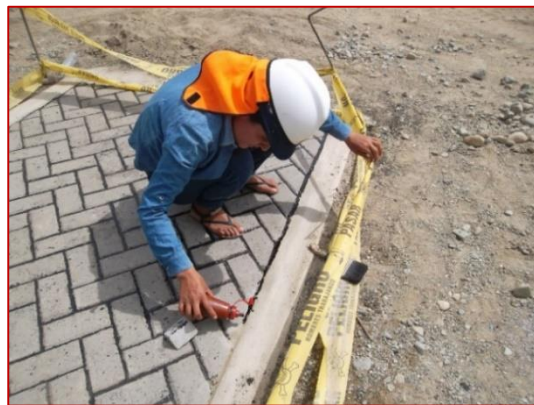
Al mismo tiempo que la junta era compactada, nos asegurábamos que esta quede totalmente enrasada y a nivel del biselado de los adoquines para posteriormente pasar una lamina de emulsión asfáltica sobre ella aportándole mayor consistencia al asfalto y así evitar el contacto directo de la mezcla asfáltica en las juntas con la escorrentía superficial.

Figura 64. Sellado de junta con una película de Asfalto puro

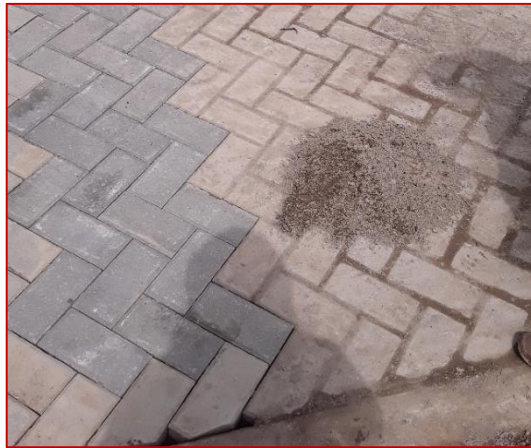
Las piezas de adoquín se ubicaron en la cama de arena, directamente donde se preveía que iría cada adoquín (ver imagen 65), evitando asentar el adoquín primero y posteriormente arrastrarlo contra los adoquines vecinos, ya que se arrastraría arena lo que impediría obtener la junta requerida o de diseño..

Figura 65. Ubicación de los adoquines con junta de arena

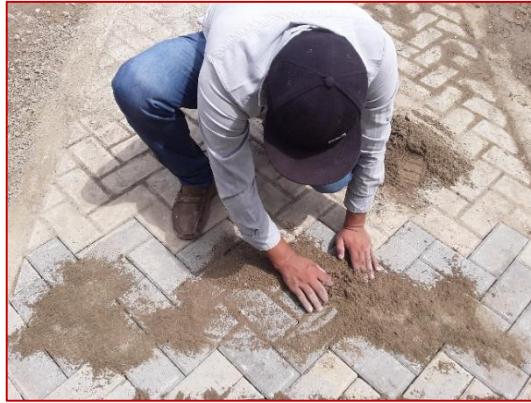
Su instalación inicio con el esparcir de la arena sobre los adoquines, formando una capa delgada que no cubra totalmente la carpeta de rodadura (adoquines), asegurándose que esta esté totalmente seca, luego se barrió repetidamente y en diferentes direcciones, tantas veces como sea necesario para que la arena penetre en la junta, este proceso se realizó antes, simultáneamente y al final de cada pasada del equipo vibro compactador, de manera que las juntas queden totalmente llenas.

Figura 66. Sellado de juntas con arena

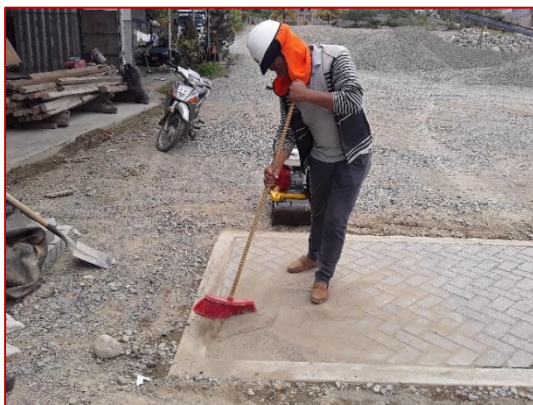
Esta compactación se realizó con el objeto de proporcionarle firmeza al pavimento, al igual que en la compactación inicial se trabajó con el mismo equipo plancha compactadora pero esta vez con mayor cuidado, primero a compactar en diferentes direcciones cuidando siempre traslapar cada recorrido con el anterior para evitar escalonamientos, segundo verificar que no haya arena sobre el adoquín pues ésta daría lugar a que se formen protuberancias que podría ocasionar el asentamiento de los adoquines al momento de pasar el equipo vibro compactador y por último se eliminó el sobrante de arena ubicada entre los bordes biselados de los adoquines y las juntas, con el respectivo cuidado de no afectar el sello de juntas.

Figura 67. Limpieza final del pavimento

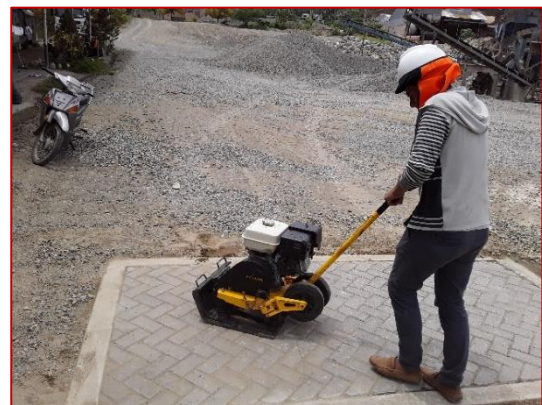
Figura 68. Compactación final del pavimento

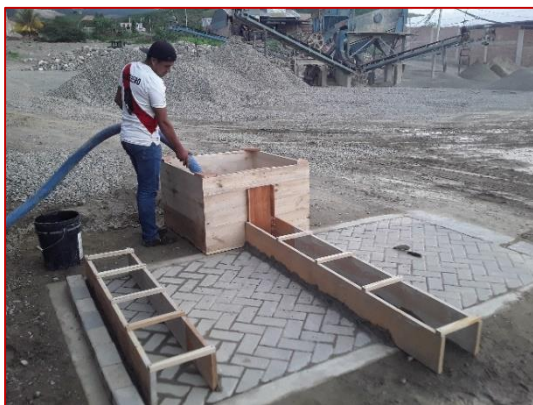
Se evaluaron ambos pavimentos en relación con la escorrentía superficial, para ello se sometió al pavimento al flujo superficial de agua mediante una estructura de 25cm de ancho en toda la longitud del pavimento en dirección al flujo vehicular (tal como se aprecia en la figura 69), el procedimiento consistió en autorregular el libre pase del agua a alturas de 10, 15, 20 cm de lámina canalizada de forma rectangular, los resultados se tomaron después de someter a prueba por 1 hora de flujo constante por 3 veces al día, este procedimiento se aplicó a ambos pavimentos durante 3 meses de evaluación.

Figura 69. Sistema para la prueba de escorrentía superficial

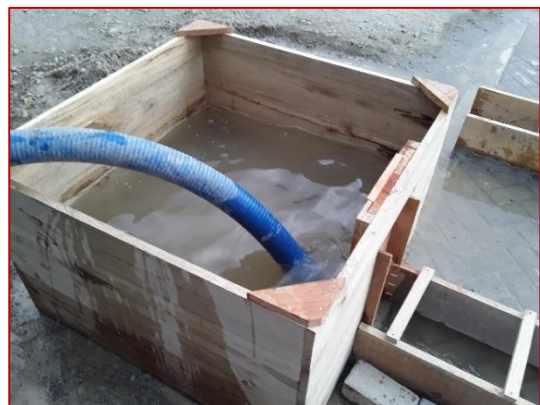
Figura 70. Suministro de agua para las pruebas de escorrentía

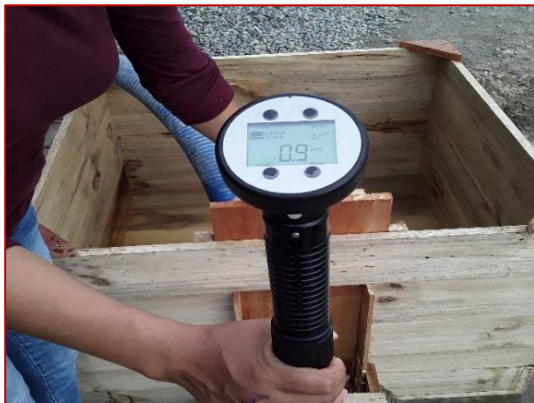
$$Q = 0.9\text{ m/s} * (0.25\text{m} * 0.1\text{m}) = \mathbf{0.0225\text{ m}^3/\text{s}}$$

Figura 71. Velocidad del agua con un lamina de 10 cm

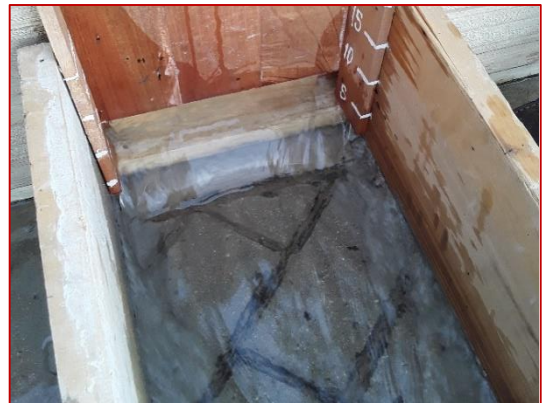
Pavimento con Junta de Mezcla Asfáltica: la junta se muestra intacta después de la prueba.

Figura 72. Altura del fluido para evaluar la junta de mezcla asfáltica

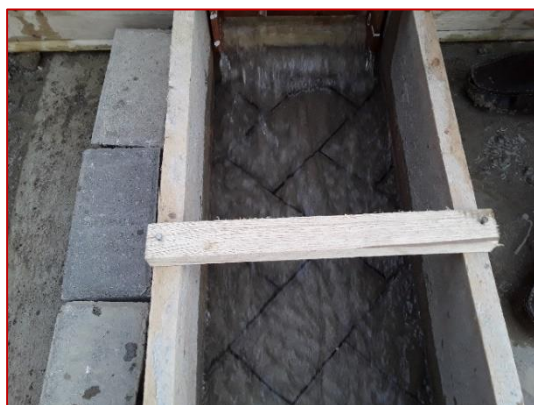
Figura 73. Lámina de agua de 10 cm

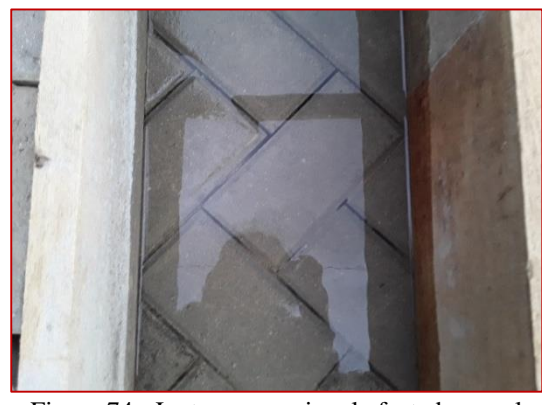
Pavimento con Junta de Arena: se generó desprendimiento de las partículas de arena en las juntas del 15% al 20% esto comprende a que durante la prueba se erosionó 0.242 kg de arena.

Figura 74. Junta convencional afectada por el paso de escorrentía superficial

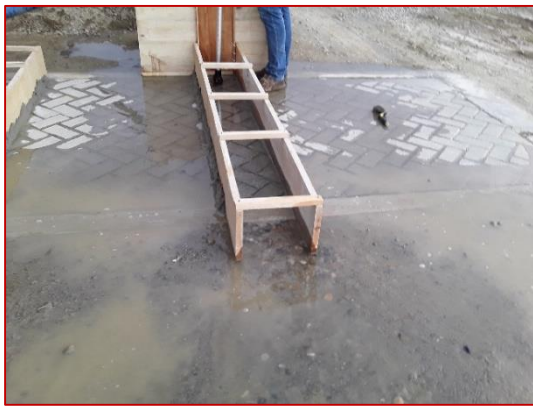
$$Q = 1.1 \text{ m/s} \cdot (0.25 \text{ m} \cdot 0.15 \text{ m}) = \mathbf{0.04125 \text{ m}^3/\text{s}}$$

Figura 75. Flujo de escorrentía superficial con una lámina de 15 cm

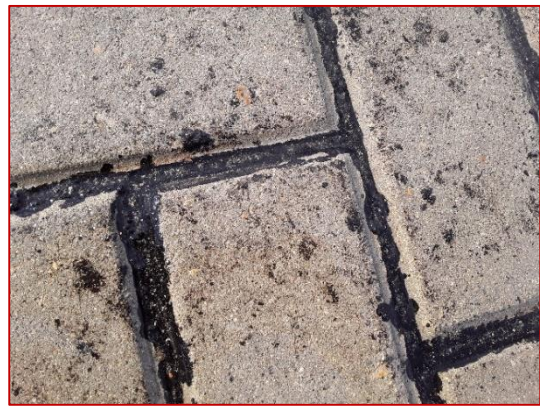
Pavimento con Junta de Mezcla Asfáltica: la junta se muestra intacta después de la prueba.

Figura 76. Junta de mezcla asfáltica intacta luego del paso de escorrentía superficial

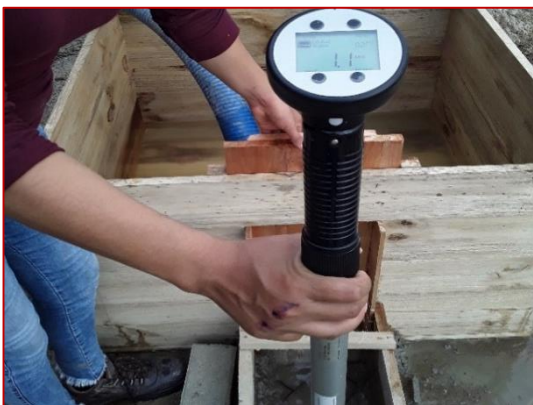
Figura 77. Velocidad del flujo con una lámina de agua de 15 cm

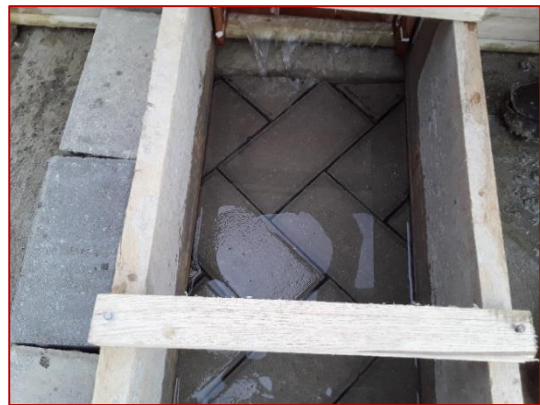
Pavimento con Junta de Arena: se generó desprendimiento de las partículas de arena en las juntas del 20% al 30% esto comprende a que durante la prueba se erosionó 0.346 kg de arena.

El procedimiento consistió en volver a sellar las juntas que fueron afectadas por la escorrentía superficial, de tal forma que permita determinar la cantidad de arena remplazada

Figura 78. Junta de arena afectada por la escorrentía superficial

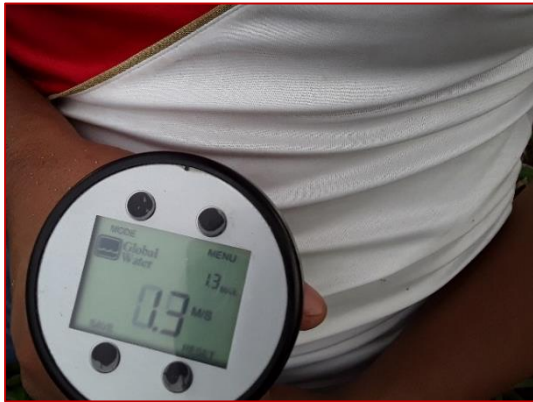
$$Q = 1.3 \text{ m/s} \cdot (0.25 \text{ m} \cdot 0.20 \text{ m}) = \mathbf{0.065 \text{ m}^3/\text{s}}$$

Pavimento con Junta de Mezcla Asfáltica: la junta se muestra intacta después de la prueba.

Figura 79. Velocidad del flujo con una lámina de 20cm

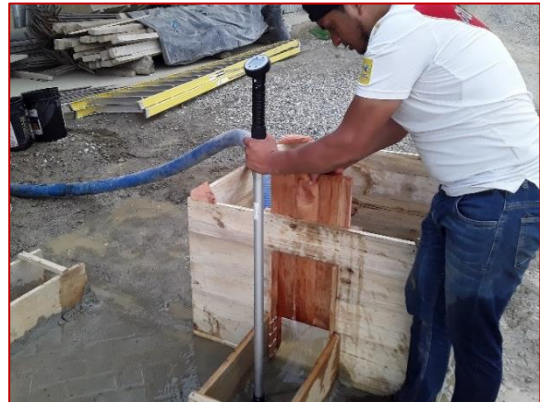
Figura 80. Flujo con una lámina de 20cm

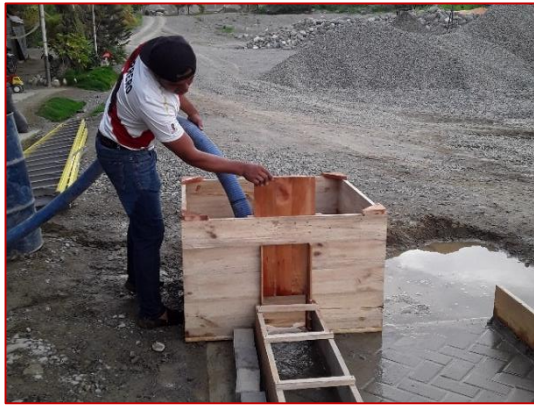
Figura 81. Flujo de agua con una lámina de 20cm

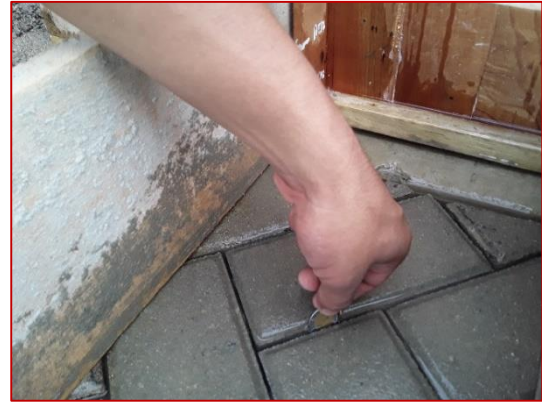
Pavimento con Junta de Arena: se generó desprendimiento de las partículas de arena en las juntas del 30% al 40% esto comprende a que durante la prueba se erosionó 0.484 kg de arena.

Figura 82. Junta de arena muy afectada por la escorrentía superficial

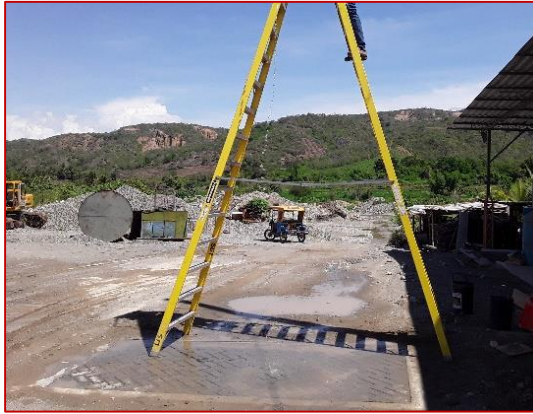
El procedimiento consistió en simular la evacuación de aguas pluviales acumuladas en el techo de una vivienda con altura promedio de la ciudad de Jaén. Para ello nos aseguramos de lograr la altura requerida y desde allí dar paso a la caída libre del agua mediante una tubería de 2" a flujo completo y con dirección exacta en las juntas, simultáneamente se tomaban datos de lo que ocurría en cada pavimento, llegando a la siguiente conclusión:

Pavimento con Junta de Mezcla Asfáltica: la junta no se ve afectada de ninguna manera, durante el tiempo de evaluación.

Figura 83. Simulación de caída de agua pluvial de 6m de altura sobre las juntas de mezcla asfáltica

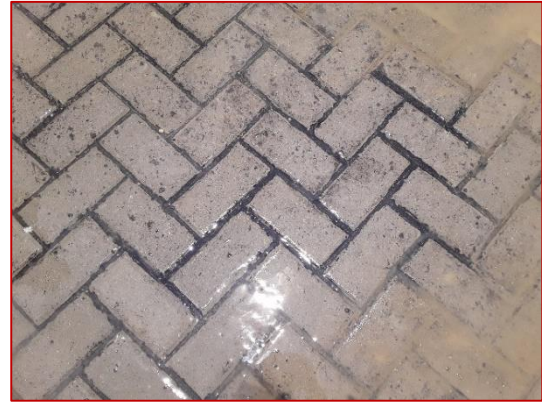
Figura 84. Junta de mezcla asfáltica intacta después de la prueba de caída libre del agua

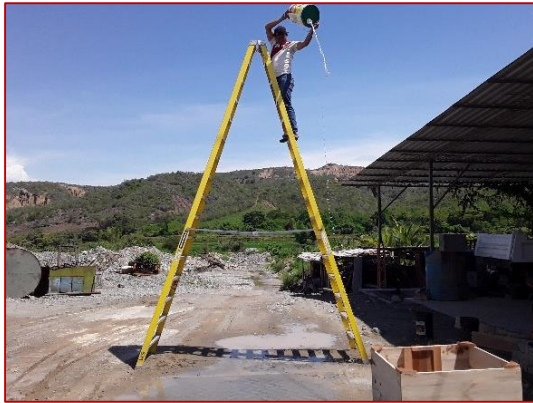
Figura 85. Simulación de caída de agua pluvial de 6m de altura sobre las juntas de arena

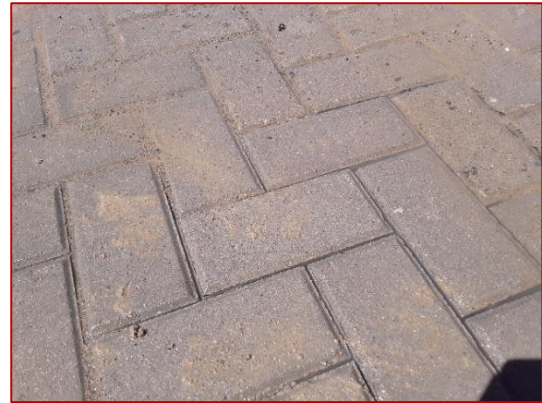
Pavimento con Junta de Arena: se genera remoción de las partículas de arena, llegando a erosionar la junta en un 40%.

Figura 86. Junta de arena erosionada en un 40 % aproximadamente

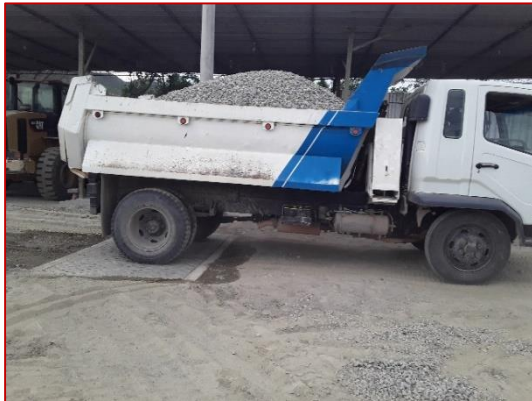
Figura 87. Aplicación de carga vehicular de camión de prueba tipo C2

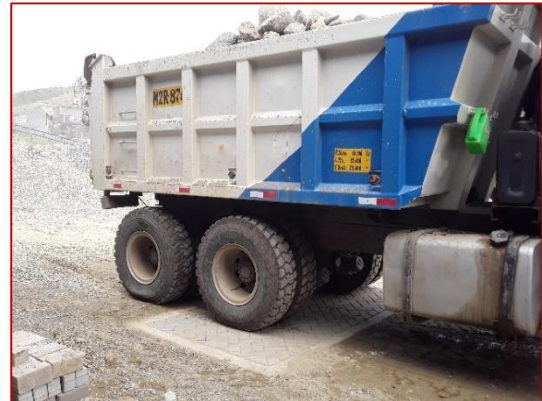
Figura 88. Aplicación de carga vehicular con camión de prueba tipo C3

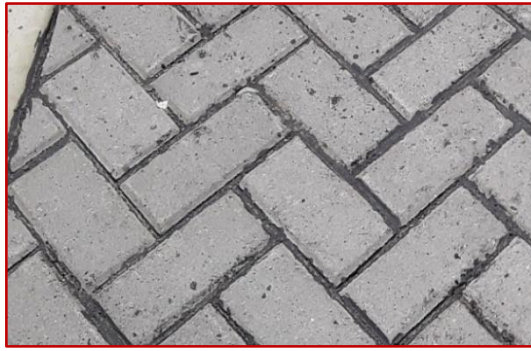
Para el vehículo de diseño tipo C2 se evaluó resultados referentes al eje posterior puesto que es el que transmite mayor peso, llegando a transmitir 11 toneladas en dicho eje. Los resultados se obtuvieron inmediatamente después de haber pasado el vehículo, repitiéndose este procedimiento por tres semanas consecutivas. Obteniendo resultados favorables para la investigación puesto que no se generaron fallas en todo el tiempo de prueba.

Figura 89. Juntas sin agrietarse al paso de los vehículos tipo C2

Debido a que el pavimento en estudio no presento grietas durante la evaluación para un vehículo tipo C2 podemos asegurar la implementación y/o construcción de este pavimento con juntas de mezcla asfáltica puesto que el vehículo de diseño máximo de transito común en el pavimento de la calle Jorge Chávez de la ciudad de Jaén es de tipo C2.

- El pavimento con juntas de mezcla asfáltica presentó respuestas favorables durante la prueba de carga de uso para un vehículo tipo C2, puesto que no se generaron grietas, mientras que para los vehículo de prueba tipo C3 y 8X4 se generan grietas mínimas de 0.4 mm y 0.5 mm respectivamente.

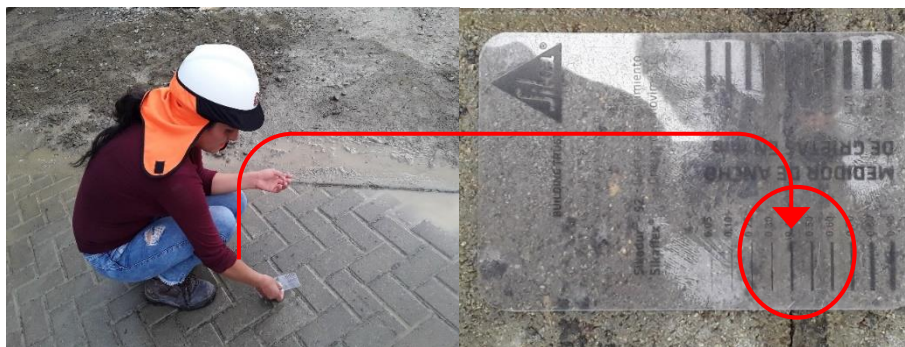
Para el vehículo de diseño tipo C3 se evaluó resultados referentes al eje posterior puesto que es el que transmite mayor peso, llegando a transmitir 18 toneladas en dicho eje. Los resultados se obtuvieron inmediatamente después de haber pasado el vehículo, repitiéndose este procedimiento por tres semanas consecutivas (4ta, 5ta y 6ta semana). Obteniendo como resultados grietas de hasta 0.4 mm que se generaron en todo el tiempo de prueba.

Figura 90. Grieta de 0.4 mm después del paso del vehículo tipo C3

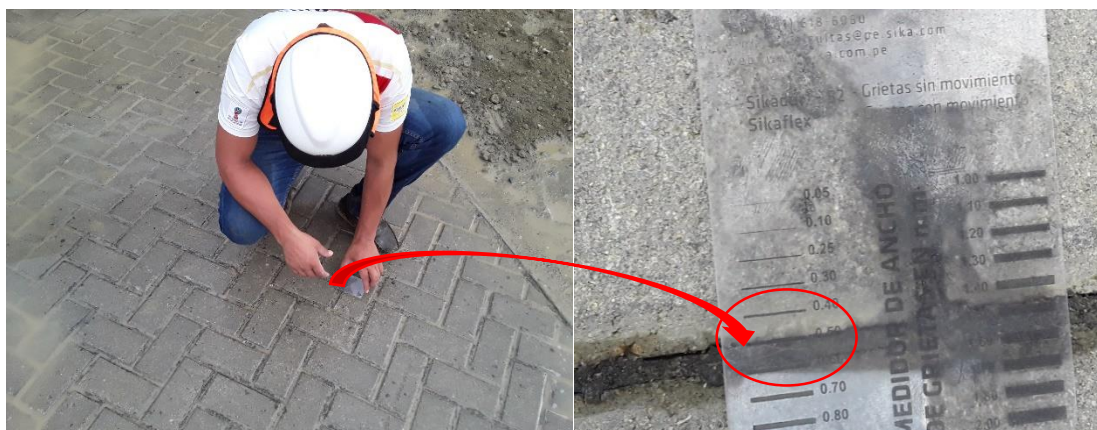
Para el vehículo de diseño tipo 8x4 se evaluó resultados referentes al eje posterior puesto que es el que transmite mayor peso, llegando a transmitir 18 toneladas en dicho eje. Los resultados se obtuvieron inmediatamente después de haber pasado el vehículo, repitiéndose este procedimiento por tres semanas consecutivas (7ta, 8va y 9na semana). Obteniendo como resultados grietas de hasta 0.5 mm que se generaron en todo el tiempo de prueba.

Figura 91. Grieta de 0.5 mm después del paso del vehículo tipo 8x4
